Ergebnisse SimRa: August 2020

Alle Abschnitte

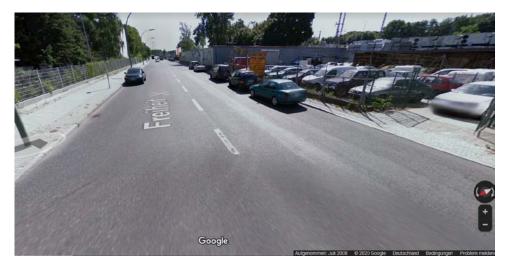
Freiheit am Wiesendamm

Problem: Immer zu dichtes überholen, sehr schmale unübersichtliche Straße ohne Radweg und mit vielen unübersichtlichen Ausfahrten aus Betriebsgeländen

Lösungsansatz: Radweg oder Geschützter Radweg, Parkverbot auf Fahrbahn (einseitig), Spiegel bei unübersichtlichen Aus-/Einfahrten

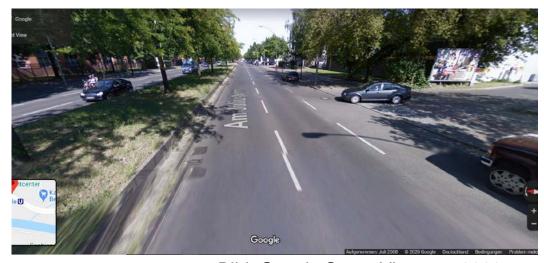
Am Juliusturm

Problem: Radweg vorhanden, trotzdem häufige Abbiegeunfälle (80%) meist beim Ein-/Ausfahren aus Tankstellen o.ä.

Lösungsansatz: geschützter Radweg, dadurch wird den Autofahrern der Radweg bewusster und diese übersehen ihn weniger, Bodenwelle beim Einbiegen

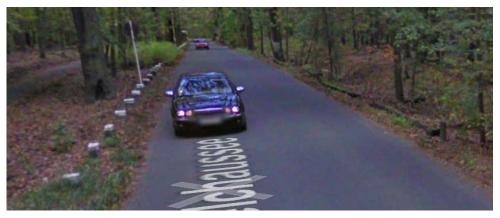
Havelchaussee

Problem: Es ist kein Fahrradweg vorhanden. Autos überholen

trotz Gegenverkehr auf einer relativ schmalen Straße mit hoher Geschwindigkeit (erlaubt sind 30). Da es relativ steil bergab geht, ist man selber jedoch mit mindestens ähnlicher Geschwindigkeit unterwegs. (Quelle: Erfahrungswerte von Nutzenden)

Lösungsansatz: fest installierte Blitzer bei Steigungen, ein separater Fahrradweg, Einbahnstraßenregelung für nicht-Anlieger durchsetzen.

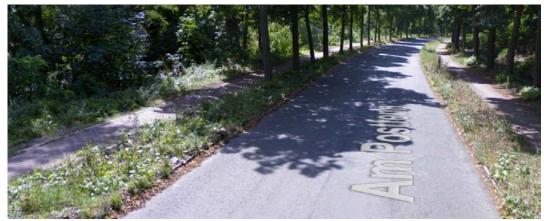
Am Postfenn

Problem: zu dichtes Überholen, insbesondere durch SUVs (Incident-Kommentare), kein Radweg vorhanden (Google Street View von 2008)

Lösungsansatz: (gut geschützten) Radweg schaffen oder Straße für Kfz sperren

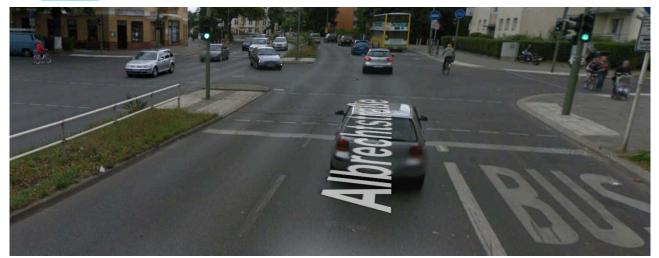
Albrechtstraße

Problem: ein-/ausparkende Fahrzeuge (Incident-Kommentare), kein Radweg

Lösungsansatz: Radweg schaffen – <u>geplanter Pop-Up Radweg ist vorerst vom</u>

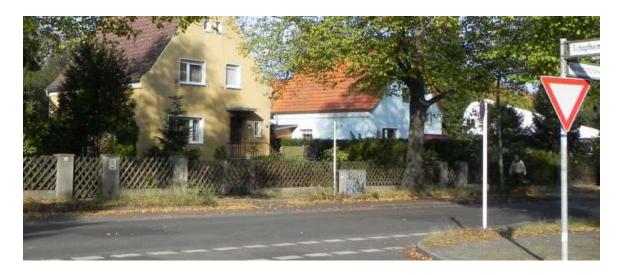
Berlepschstraße

Problem: zu dichtes/schnelles Überholen (Incident-Kommentare)

Lösungsansatz: Tempo 30-Zone + Blitzer

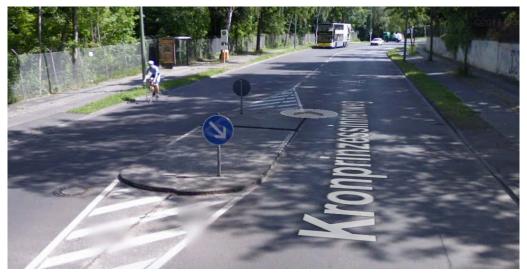
Problem: zu dichtes Überholen (Incident-Kommentare) scheinbar kein Radweg (Google Street View von 2008)

Lösungsansatz: der Kronprinzessinnenweg ist zwischen Hüttenweg und Havelchaussee für den motorisierten Verkehr gesperrt – diese Regelung sollte auf den gesamten Kronprinzessinnenweg ausgeweitet werden, da dieser sehr beliebt bei Ausflüglern ist

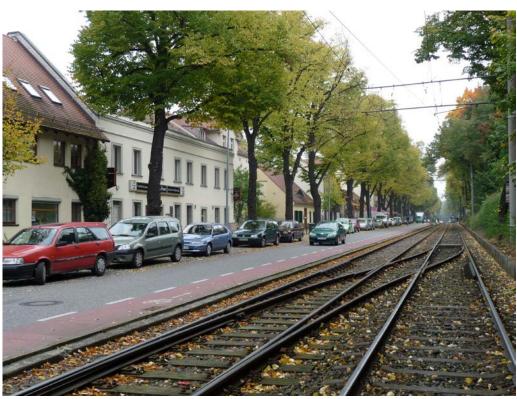
Rudolf-Breitscheid-Straße

Problem: Beinahe-Dooring, entgegenkommende Verkehrsteilnehmer (Incident-Kommentare)

Lösungsansatz: Radweg ver-

breitern und vor motorisierten

Verkehrsteilnehmern schützen, z.B. durch Poller

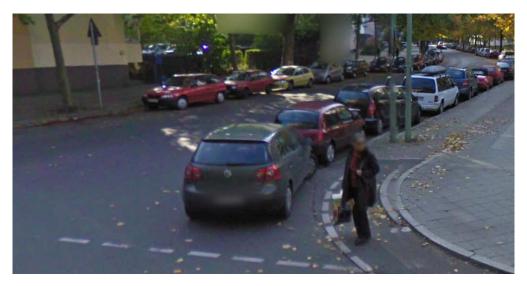
Motzstraße

Problem: zu dichtes Über-

holen, Parkverhalten

Lösungsansatz: ggf. Einbahnstraße, Parkregeln und Überholabstände durchsetzen

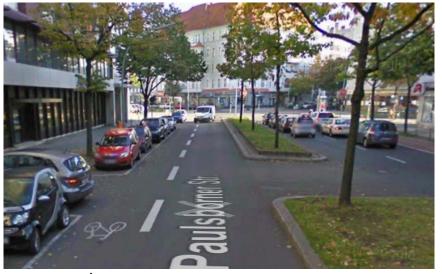
Paulsborner Straße

Problem: vielfach deutlich zu dichtes

Uberholen, problematische

Kreuzungen (v.a. am Adenauerpl.),

zugeparkter Radweg (Incident-Kommentare)

Lösungsansatz: Tempolimit + Blitzer, Schild aufstellen "Überholverbot von zweirädrigen Fahrzeugen" (neue StVO) oder bauliche Trennung nutzen und Zweirichtungsradweg auf der einen Seite der Straße, Autos und Busse auf der anderen, alternativ Parkstreifen entfernen und Radweg schützen.

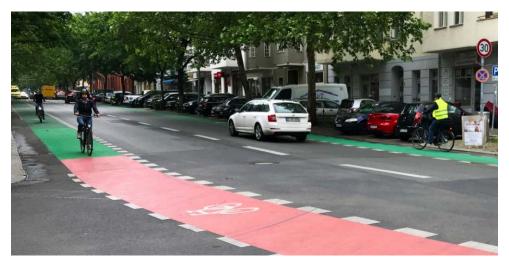
Joachim-Friedrich-Straße

Problem: zugeparkter Radweg (Incident-Kommentare)

Lösungsansatz: Radweg schützen

(etwa durch Poller), verstärkte Kontrolle

& Ahndung von Parkverstößen

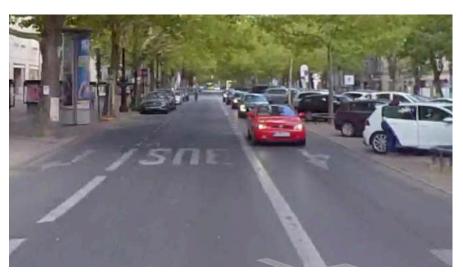
Kurfürstendamm

Problem: Enge: Blockierte Busspur, zu dichtes Auffahren/Überholen (Incident-Kommentare); kein Radweg

Lösungsansatz: Ku'damm als (insbesondere bei TouristInnen) beliebte Einkaufsmeile zur autofreien Zone machen (vergleichbar zu Friedrichstr.)

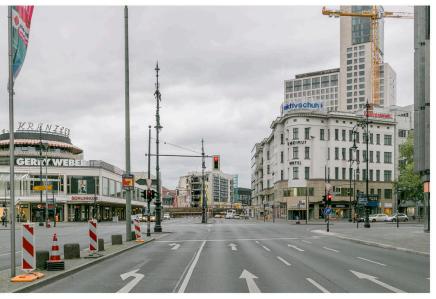
Joachimsthaler Straße

Problem: Parken in 2. Reihe, zu

dichtes Überholen

kein Radweg (Fotos)

Lösungsansatz: geschützten Radweg schaffen,

Parkverstöße verstärkt ahnen (mehr Kontrollen, sofortiges Umsetzen von Falschparkern)

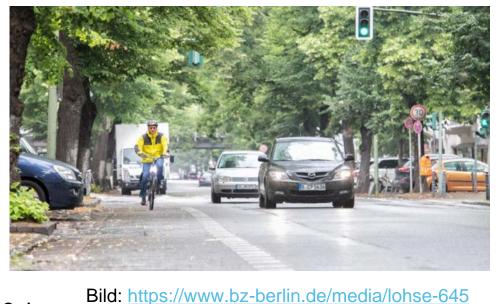
Schlüterstraße

Problem: Parken auf dem Radweg

Lösungsansatz: Radweg schützen

(etwa durch Poller), Parkverstöße +

verstärkt ahnen (mehr Kontrollen, sofortiges Umsetzen von Falschparkern)

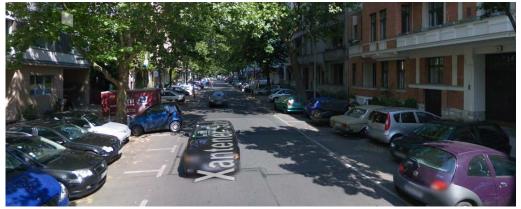
Xantener Straße

Problem: Straße sehr eng, Kfz-Abkürzungsstrecke für Ku'damm, zugeparkt, Parksuchverkehr

Lösungsansatz: Durchgangsverkehr unterbinden (Einbahnstr., Sackgasse) oder Parkstreifen durch Radweg ersetzen

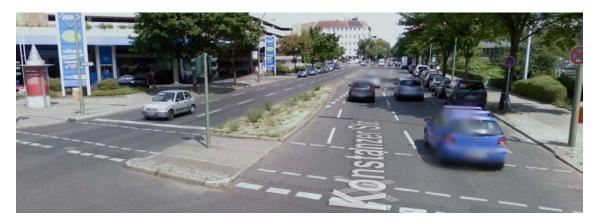
Kreuzung Konstanzer-/Westfälische Straße

Problem: Abbiegeverhalten an

Tankstelle, zu dichtes Überholen (Incident-Kommentare), scheinbar kein Radweg (Google Street View von 2008)

Lösungsansatz: Tempolimit + Blitzer, Tankstellenzufahrt regulieren (z.B. Bodenwelle), farbig deutlich markierter Radweg um dem Übersehen entgegenzuwirken, Parkplätze direkt vor Zufahrt entfernen und abpollern um Sichtbarkeit zu erhöhen

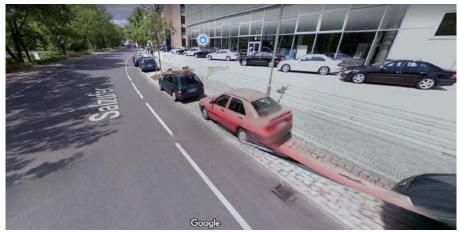
Bild: Google Street View von 2008

Problem: schmaler Radweg zwischen Fahrbahn und Parkstreifen. Parkstreifen direkt am Radweg führt zu Dooringsituationen und durch unsauberes Parken zu Hindernissen auf dem Radweg. In Gegenrichtung wird Gehweg als Parkspur missbraucht => gleiche Situation und Fußgänger auf Radweg

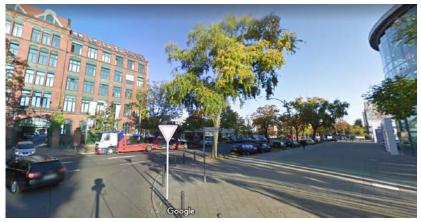
Bild: Google Street View von 2009

Problem: häufig zugeparkter Radweg [bereits 2014 2. Platz "mit 623 Blockaden" innerhalb von 3 Monaten <u>Tagesspiegel</u>], häufig kommt es auch zu Probleme beim Ein-/Ausparken, hohe Geschwindigkeit im Fließverkehr

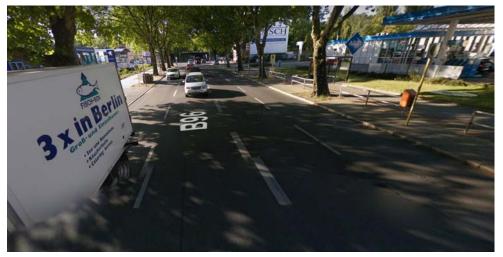
Roedernallee nahe Güterbahnhof

Problem: Enge Straße mit Parkstreifen zwischen den Bäumen, Radfahrer werden häufig zu dicht überholt und auf dem schmalen, nicht benutzungspflichtigen Radweg gibt es Hindernisse (Hund oder parkende Autos)

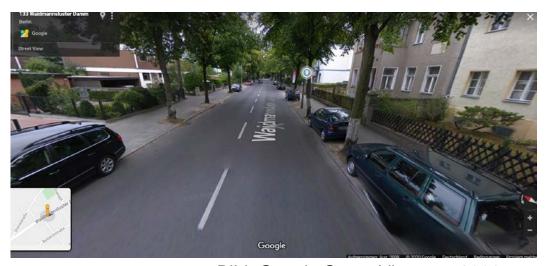
Waidmansluster Damm

Problem: Nadelöhr für Querung der S-Bahngleise, Kein Radweg vorhanden bei einer sehr engen Straße, parkende Kfz erschweren die Situation, bestehende Parkverbote werden ignoriert. 80% aller Incidents sind auf dichtes Überholen zurückzuführen

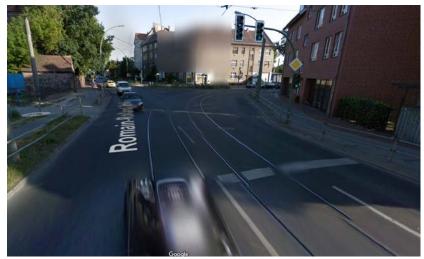
Problem: unübersichtliche Kreuzung mit starker Mehrfachnutzung (Tramschienen), kein Radweg/keine Verkehrsführung für Radverkehr, zwei hochfrequentierte Kreuzungen hintereinander

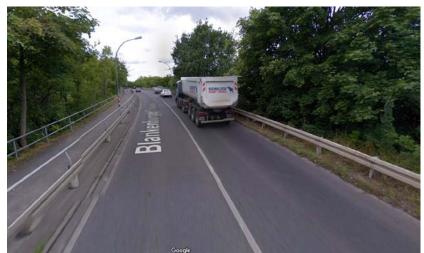
Bild: Google Street View von 2008

Problem: Enge Brücke ohne Geschwindigkeitsbegrenzung führt zu gefährlichen Überholmanövern

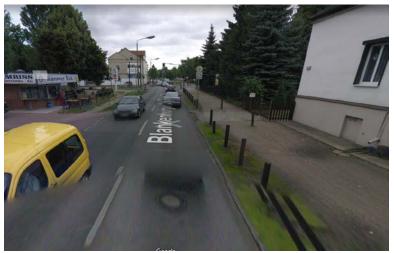
Bild: Google Street View von 2008

Problem: Kein Radweg, Radwege davor und danach enden jeweils in den Kreuzungsbereichen, Enge Straße ohne Geschwindigkeitsbegrenzung führt zu gefährlichen Überholmanövern

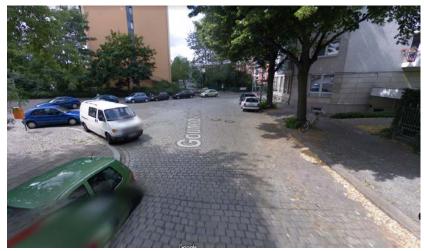
Bild: Google Street View von 2008

Problem: unübersichtliche Kreuzung, die häufig zugeparkt ist

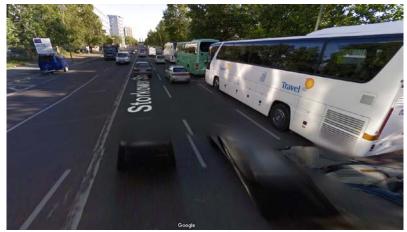
Bild: Google Street View von 2008

Problem: Radweg wird (wo vorhanden) regelmäßig zugeparkt, Parkstreifen direkt am Radweg führt zu Dooringsituationen (veraltetes Bildmaterial)

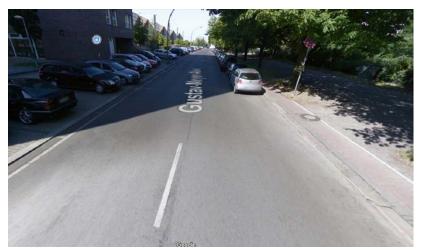
Bild: Google Street View von 2008
(Rügener Straße) oder die deutlich zu schmalen Radwege (Gustav-Meyer-Allee)

zurückzuführen, dies zeigt das Fehlen eines Radweges

Lösungsansatz: Durch Drehen der Parkplätze (entlang der Fahrtrichtung) wäre problemlos eine Verbreiterung bestehender bzw. Einrichtung neuer Radwege möglich, Geschützte Radwege oder Popup-Bikelane. In der Gustav-Meyer-Allee wäre auch in Kombination mit der parallel verlaufenden Hochstraße eine Einbahnstraße hilfreich, so könnten Probleme auf beiden Straßen gelöst werden => beide Straßen als Einbahnstraßen ausführen, gewonnenen Platz für geschützten

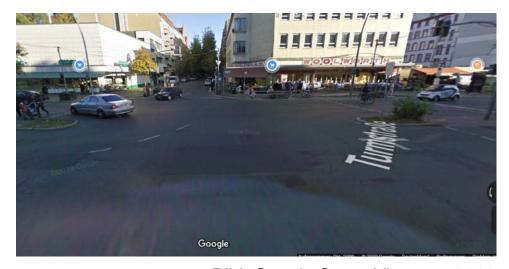
Problem: Kein Radweg, Radweg hört an vorheriger Kreuzung einfach auf und Autos parken bis nahe der Kreuzung, bei vorhandenem Radweg auch auf diesem (Turmstraße generell)

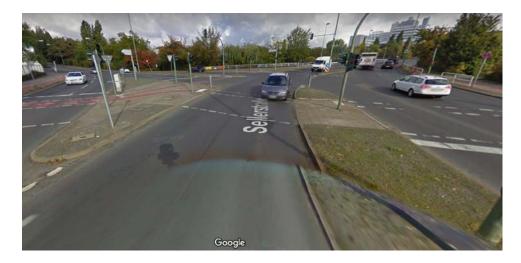
Problem: vielbefahrene Kreuzung, beides Beinaheabbiegeunfälle

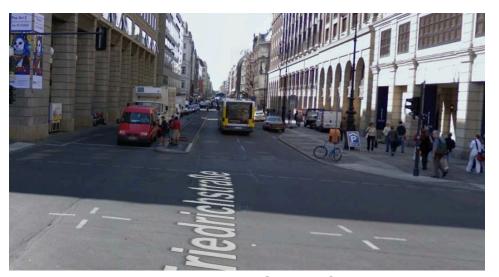
Problem: Fahrbahnbehinderung, Vorfahrtnehmen, zu dichtes Auffahren/Überholen

(Incident-Kommentare); kein Radweg (Google Street View 2008)

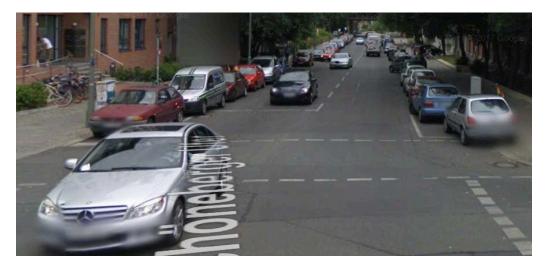
Problem: blockierter Fahrradweg, (Incident-Kommentare, Google Street View 2008)

Lösungsansatz: Parkverbot durchsetzen oder Radweg durch Poller schützen (ggf. überprüfen, ob sich die Situation durch Popup-Bikelane geändert hat)

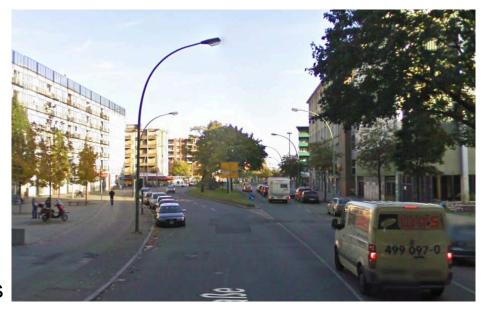
Problem: zu dichtes Überholen auf Straße, Zuparken des nicht benutzungspflichtigen Radwegs (Incident-Kommentare)

Lösungsansatz: ausreichend breiten, geschützten Radweg schaffen (dann benutzungspflichtig)

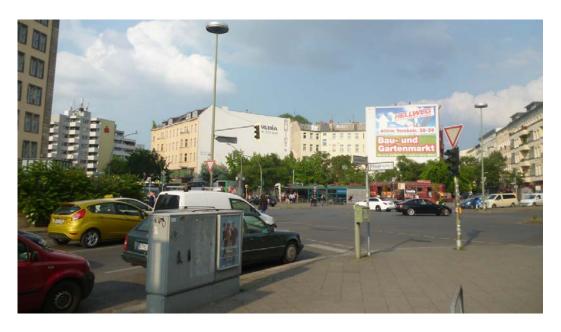
Problem: Parken auf
Radweg, Busspur und
im Halteverbot (IncidentKommentare)

Lösungsansatz: Radweg schützen (Poller), mehr Parkkontrollen

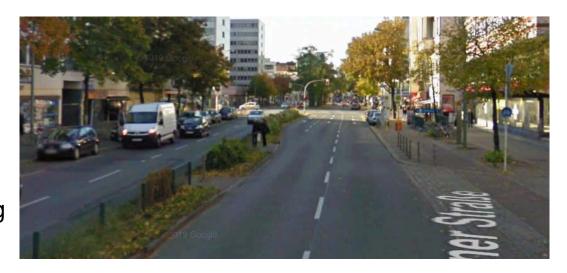
Problem: kaum nutzbarer Radweg, Beinahe-Dooring (Incident-Kommentare)

Lösungsansatz: Radweg reparieren und von Parkstreifen abtrennen, um Dooring zu verhindern

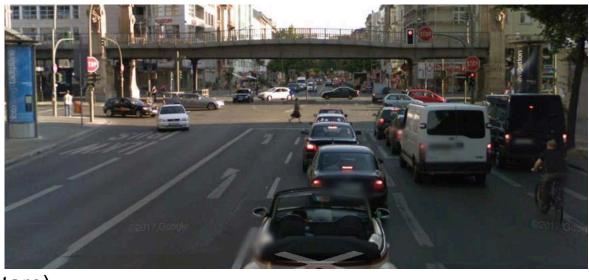
Bild: Google Street View von 2008

kein Radweg (Google Street View von 2008

Lösungsansatz: Radweg auch im Schöneberger Abschnitt der Potsdamer Straße, Verkehr auf Potsdamer Straße regulieren bspw. über Tempo 30

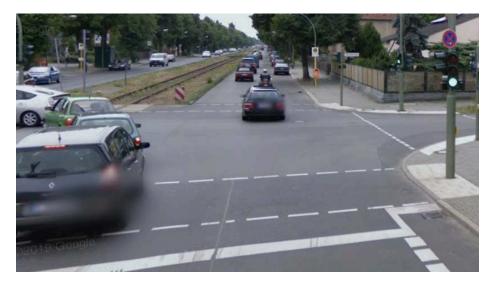
Problem: zu dichtes Überholen (Incident-Kommentare)

Lösungsansatz: Tempolimit & Blitzer, geschützter Radweg statt Parkstreifen

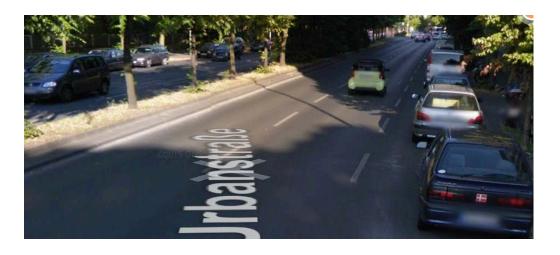
Problem: zu dichtes Überholen (Incident-Kommentare)

Lösungsansatz: die Urbanstraße hat einen nicht benutzungspflichtigen Radweg, der zwar für motorisierte Verkehrsteilnehmer nicht zugänglich ist; dafür ist er uneben, nicht deutlich genug vom Fußweg abgegrenzt, unzureichend markiert und teilweise von Sträuchern und Büschen bewachsen. Modell Kantstr: Radweg, Parkstreifen, Fahrspur.

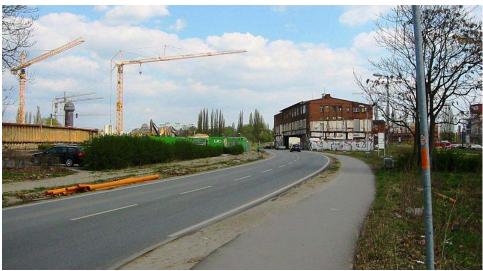
Problem: Radweg teilweise gar nicht, teilweise nur einseitig

vorhanden (Incident-Kommentare), sehr eng bei viel Verkehr (auch Tram! Tagesspiegel-Karte zeigt mehrere Unfälle, die Schienenfahrzeuge involvierten) – eine eher kleine Straße scheint sich ungeplant zu einer

Lösungsansatz: Alternativrouten zur Entlastung schaffen (bspw. Umgehungsstraße)

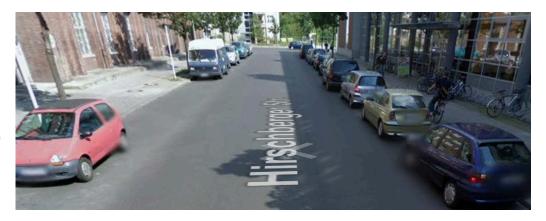
Bild: Google Street View von 2008

Problem: eng, zugeparkt,

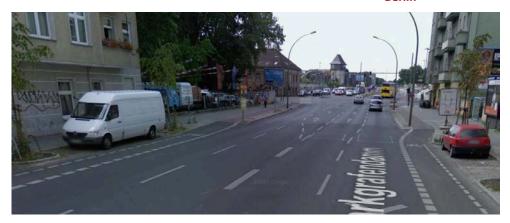
Bild: Google Street View von 2008

Problem: starker Verkehr

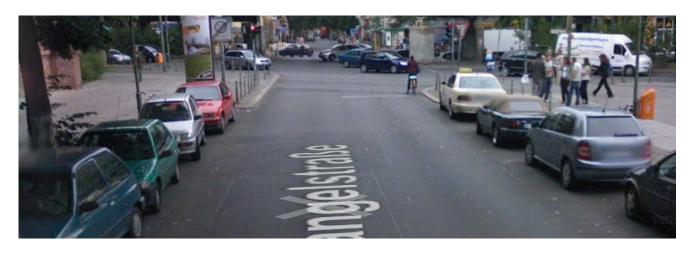
Bild: Google Street View von 2008

Radweg (Google Street View 2008)

Lösungsansatz: Radweg + Parkverbote, Tempo-Limit + Blitzer

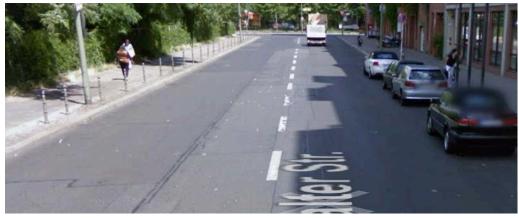
Problem: Fahrradweg blockiert

durch Fahrzeuge aller Art - PKW, Reisebus, Taxi, Müllwagen, Liefer-Wagen (Incident-Kommentare). Auf dem relativ kurzen Straßenabschnitt liegen laut Google Maps drei Hotels (naheliegenderweise, aufgrund der Nähe diverser Sehenswürdigkeiten)!

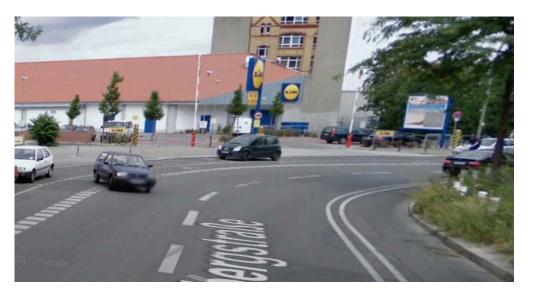
Bild: Google Street View von 2008

scharfe Kurve von fast 90° (Karte)

Lösungsansatz: Radweg schützen (bspw. durch Poller); Tempolimit + Blitzer

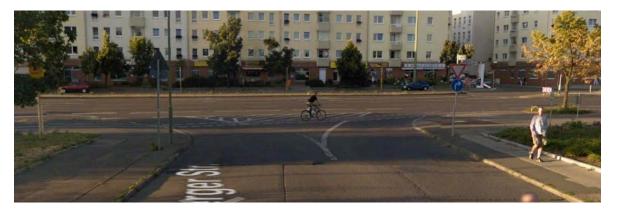
Problem: kein Fahrradweg (Google Street View 2008), Auffahrt auf Frankfurter Allee riskant (hier fand der in der Tagesspiegel-Karte verzeichnete Unfall statt & unsere Daten zeigen einen Incident mit genommener Vorfahrt)

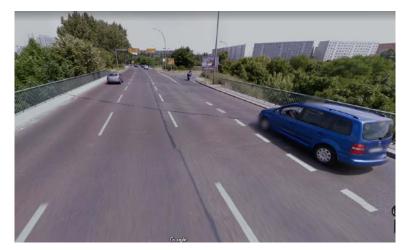
Bild: Google Street View von 2008

Problem: Schnellstraße ohne Radweg führt zu dichtem überholen, keine Radweg alternative vorhanden

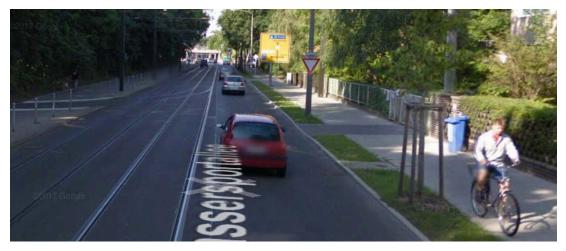
Problem: zu dichtes Überholen (Incident-

Kommentare), kein Radweg Richtung Südwesten, dafür Konkurrenz mit Auto und Straßenbahn auf eher schmaler Straße. Zusätzlich viel Schülerverkehr auf dem Fußweg.

Lösungsansatz: Radweg schaffen – allerdings ist wenig Platz dafür vorhanden, insofern ggf. Umgehungsstraße, Einbahnstraßenregelung, Tempolimit Bild: Google Street View von 2008

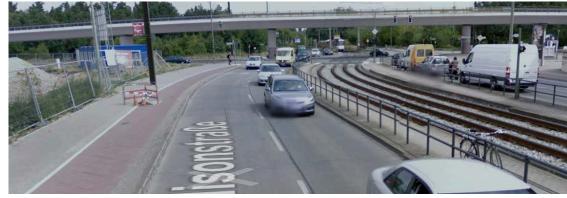
Bild: Google Street View von 2008

Problem: ungünstig gelegene Zufahrten, zugeparkter Radweg (Incident-Locations, Kommentare; Google Street View 2008)

Lösungsansatz: Radweg durch Poller schützen, Ampeln/Bodenwellen an Zufahrten oder Schutzstreifen auf Straße und Tempolimit

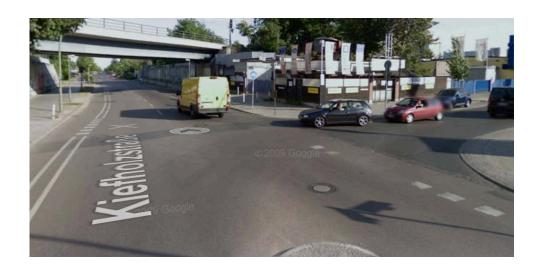
Bild: Google Street View von 2008

Problem: Abbiegeverhalten (Incident-Kommentare); mangelnd regulierte

Kreuzung (Google Street View 2008)

Lösungsansatz: Kreuzung regulieren (z.B. mittels Ampel)

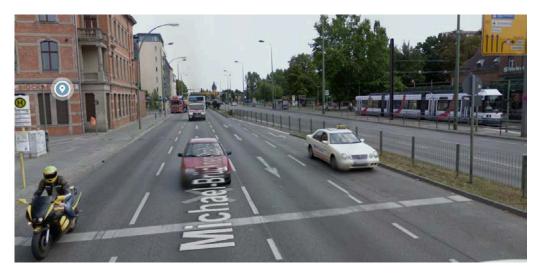
Problem: zugeparkter Radweg & starker Verkehr (Incident-Kommentare)

Lösungsansatz: Verkehr entlasten durch Umgehungsstraße, Tempolimit + Blitzer, Radweg schützen (z.B. durch Poller)

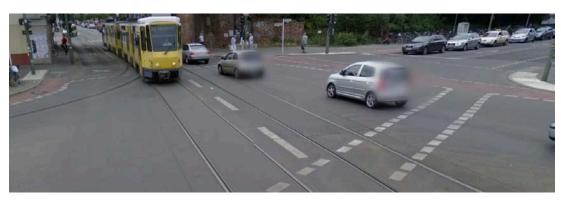
Bild: Google Street View von 2008

Problem: Fahrbahnbehinderung,

Radelnde werden auf Fußweg gezwungen (Incident-Kommentare); enge Durchfahrt unter dem S-Bahnhof Köpenick (Erfahrungswert von Usern)

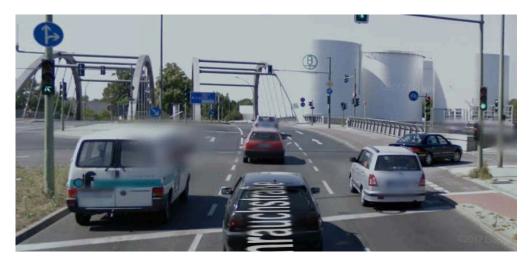
Bild: Google Street View von 2008

Autobahn gerne auch bei Rot

Lösungsansatz: Rotblitzer, Haltelinie auf rechter Spur nach vorne (entgegen der Fahrtrichtung) versetzen

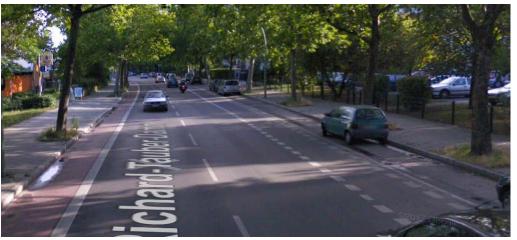
Richard-Tauber-Damm

Problem: zu dichtes Überholen,

Abbiegeverhalten an Kreuzung mit Buckower Chaussee (Incident-Kommentare), Radweg sehr schmal (Google Street View von 2008)

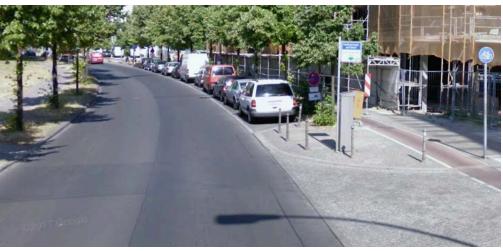
(Incident-Kommentare)

Lösungsansatz: Radweg von Parkstreifen durch Poller o.ä. trennen, sodass Radelnde nicht mehr von ein- bzw. ausparkenden PKW gefährdet werden können

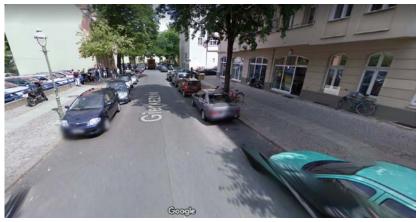
Bild: Google Street View von 2008

Problem: Kein Radweg vorhanden bei einer sehr engen Straße, parkende Pkw erschweren die Situation. Radler werden dann dicht überholt

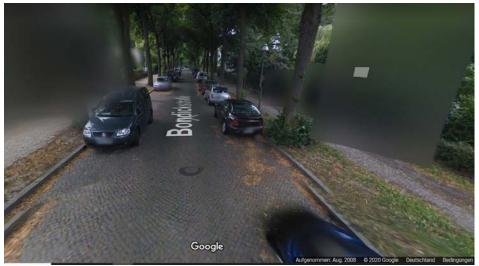
Problem: Kein Radweg vorhanden bei einer sehr engen Straße, parkende Kfz erschweren die Situation. Radler werden dicht überholt

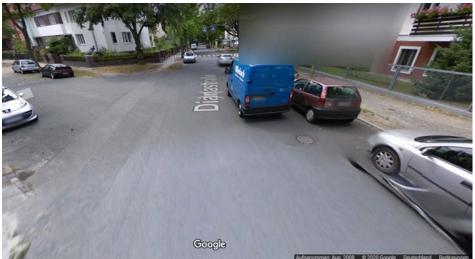
Problem: Kein Radweg vorhanden bei einer engen unübersichtlichen Kreuzung, Falschparker erschweren die Situation.
